ESTUDO DE IMPACTO AMBIENTAL - EIA

LICENCIAMENTO AMBIENTAL DAS OBRAS DE REGULARIZAÇÃO, DUPLICAÇÃO, AMPLIAÇÃO DA CAPACIDADE E CONSTRUÇÃO DE OBRAS DE ARTE ESPECIAIS E OBRAS DE ARTE CORRENTES DA RODOVIA BR-153/PR/SC, COM EXTENSÃO TOTAL DE 198,6 KM

ESTUDO DE IMPACTO AMBIENTAL – EIA
VOLUME I

Março de 2017

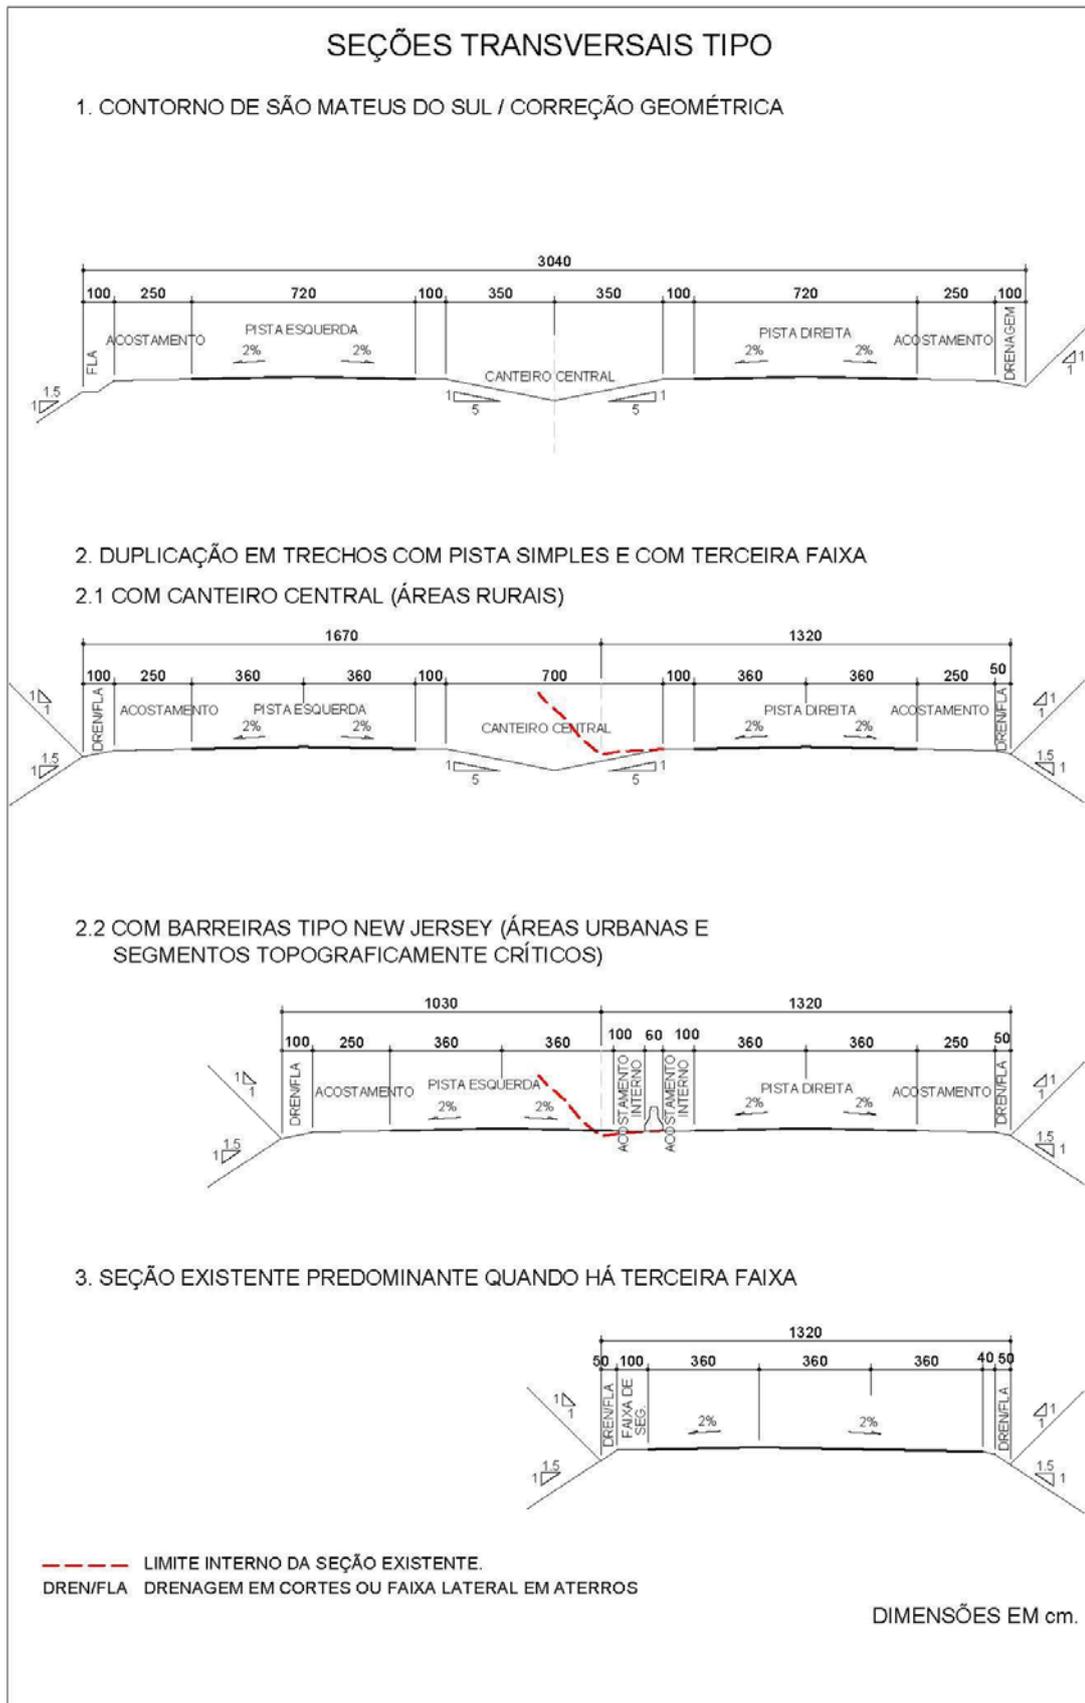
Figura 1 - Seções-tipo previstas para o empreendimento

Para um melhor entendimento e visualização, tem a seguir na Figura 1 a representação gráfica das três seções-tipo previstas para o empreendimento.

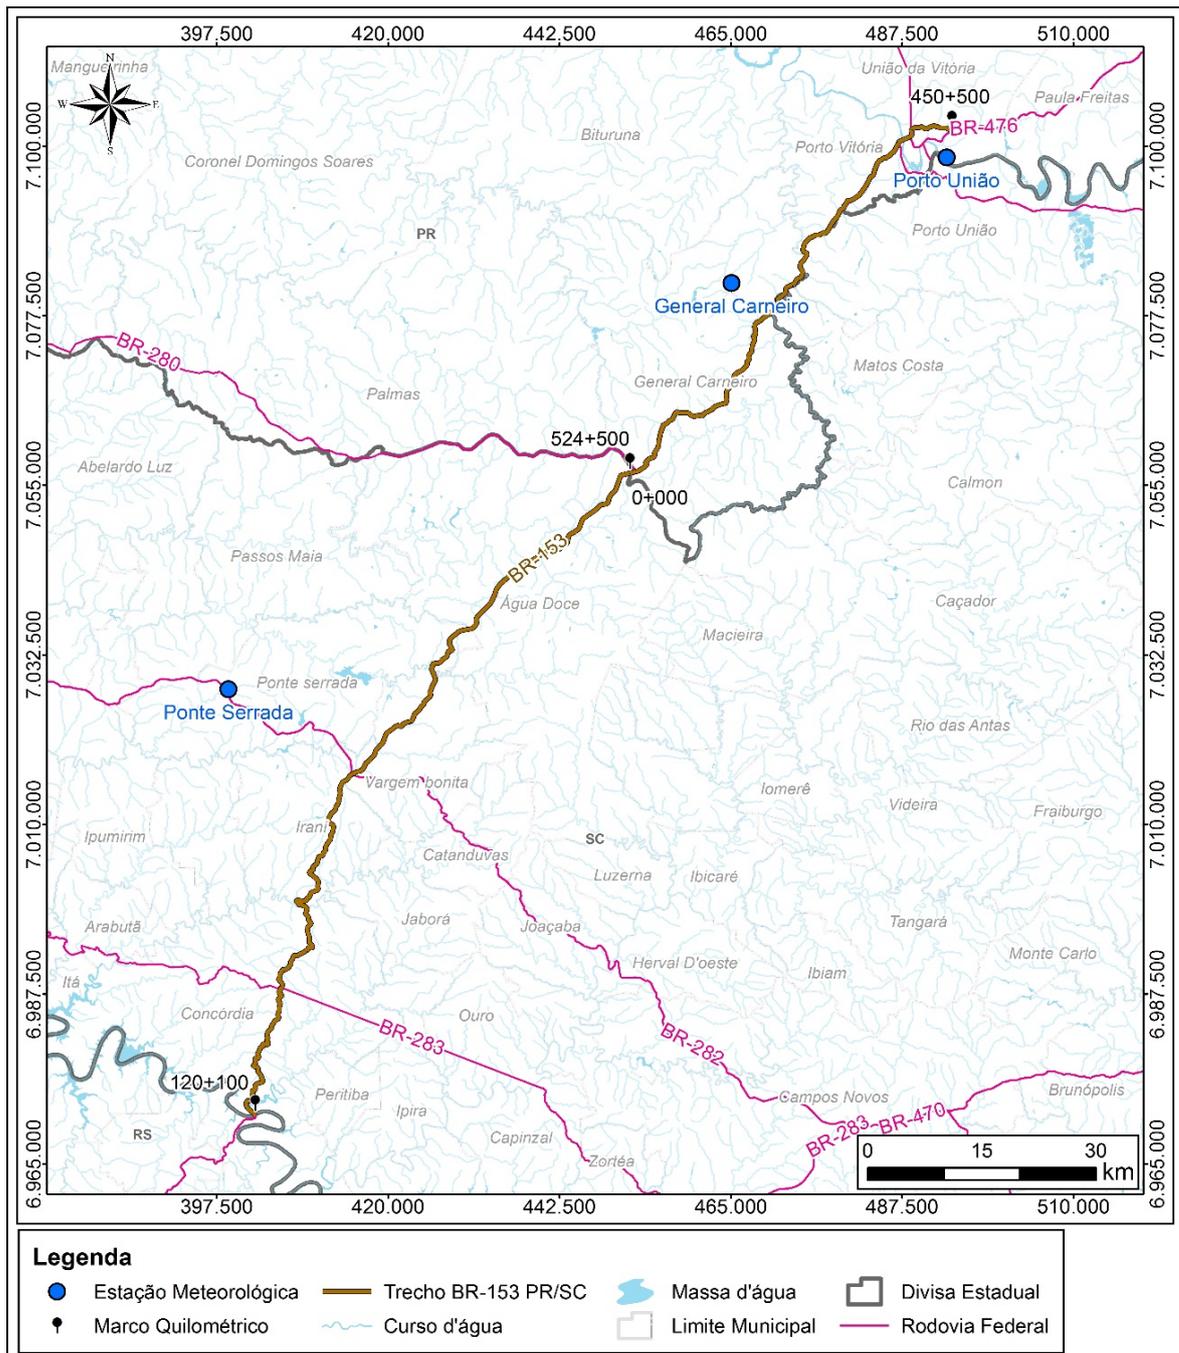
Figura 18 - Simplificado de Localização das Estações Meteorológicas em relação ao trecho da rodovia em estudo. E1: Estação de Ponte Serrada; E2: Estação de General Carneiro; E3: Estação de Porto União.

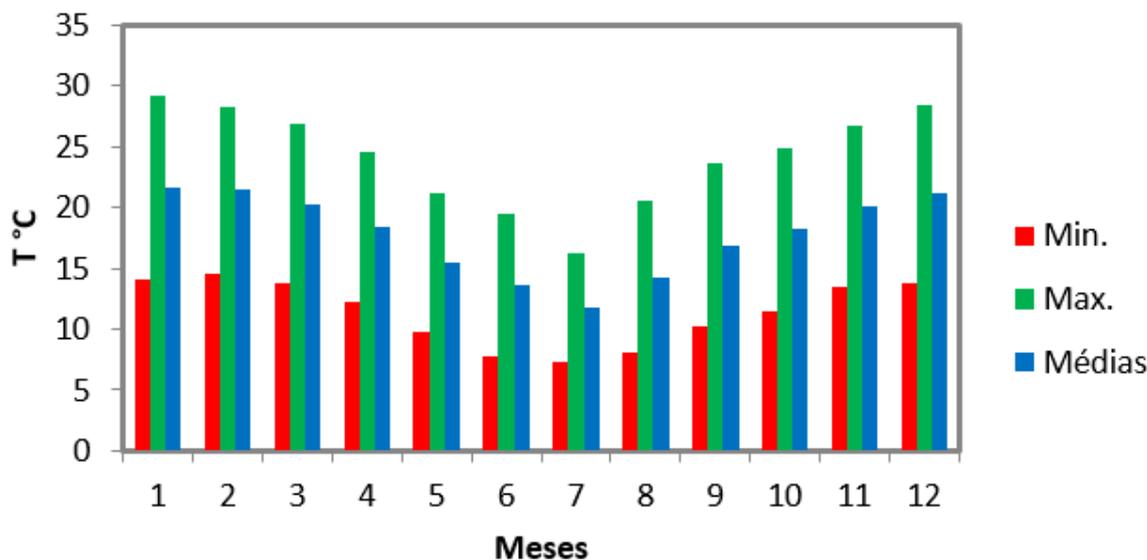
Figura 22 – Variação Mensal das Temperaturas na Estação Meteorológica de Porto União em 36 anos de observação (Período de 1954 a 1990).

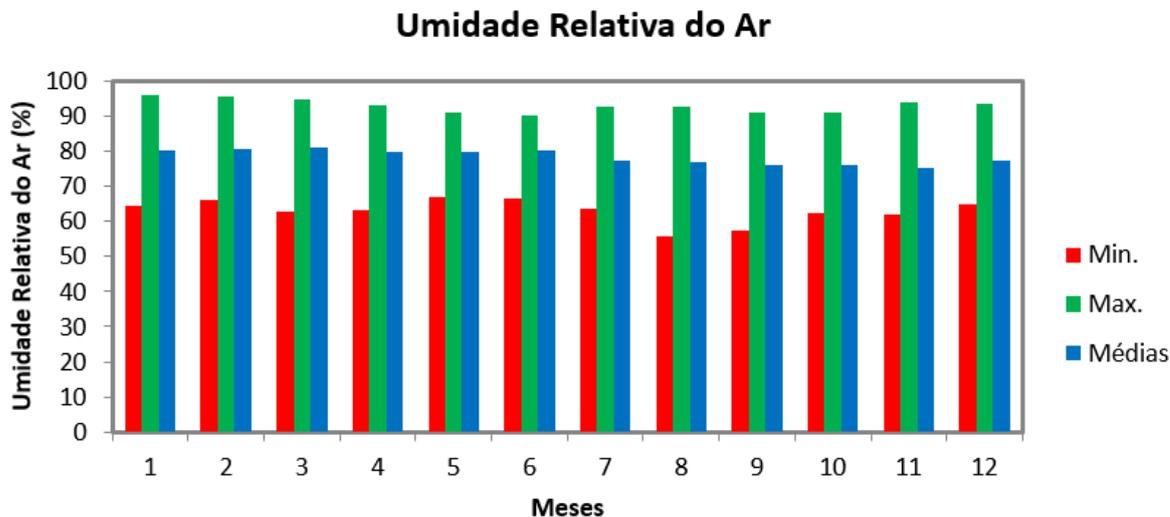
Figura 23 – Variação Mensal da Umidade Relativa do Ar na Estação Meteorológica de Ponte Serrada, em 10 anos de observação.

Em relação a Estação de Ponte Serrada, Figura 23, verificou-se que o comportamento da umidade relativa do ar para a Área em Estudo é relativamente alta, com média anual de 78,4%, sendo o mês de novembro com menor valor (75,1%), enquanto que o mês de março apresenta o maior valor (81,0%). Quanto a umidade relativa do ar máxima, a mesma ocorre nos meses de janeiro (96,1%) enquanto que a umidade relativa do ar mínima ocorre nos meses de agosto (55,6%).

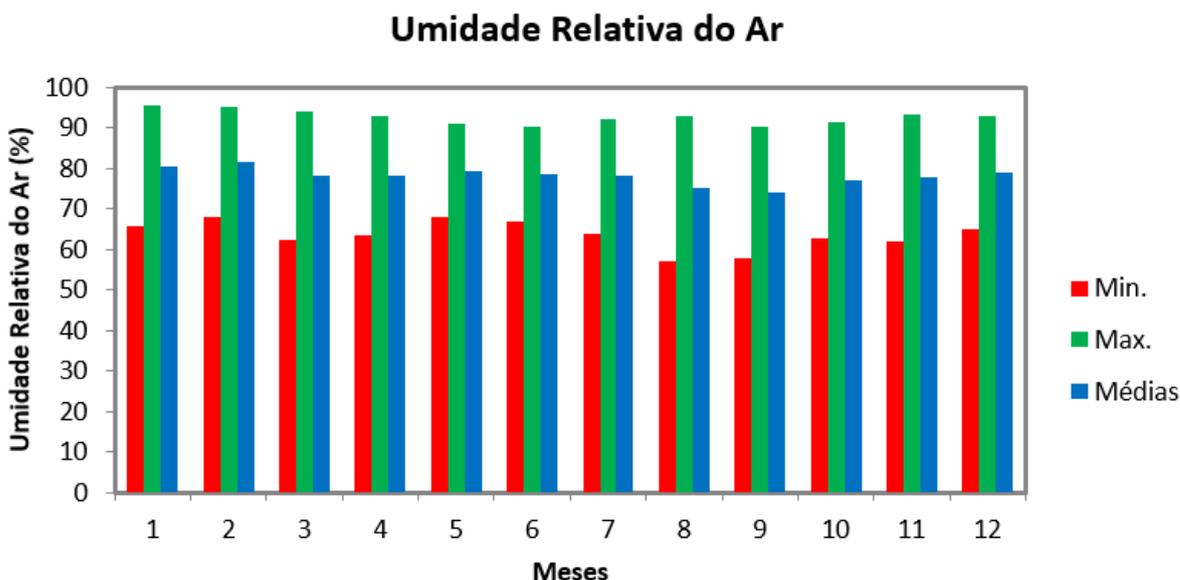
Figura 25 – Variação Mensal da Umidade Relativa do Ar na Estação Meteorológica de Porto União, em 36 anos de observação.

Em relação a Estação de Porto União (Figura 25), verificou-se que o comportamento da umidade relativa do ar para a Área em Estudo é relativamente alta, com média anual de 78,11%, sendo o mês de setembro com menor valor (74,1%), enquanto que o mês de fevereiro apresenta o maior valor (81,6%). Quanto a umidade relativa do ar máxima, a mesma ocorre no mês de janeiro (95,5%) enquanto que a umidade relativa do ar mínima ocorre no mês de agosto (57,2%).

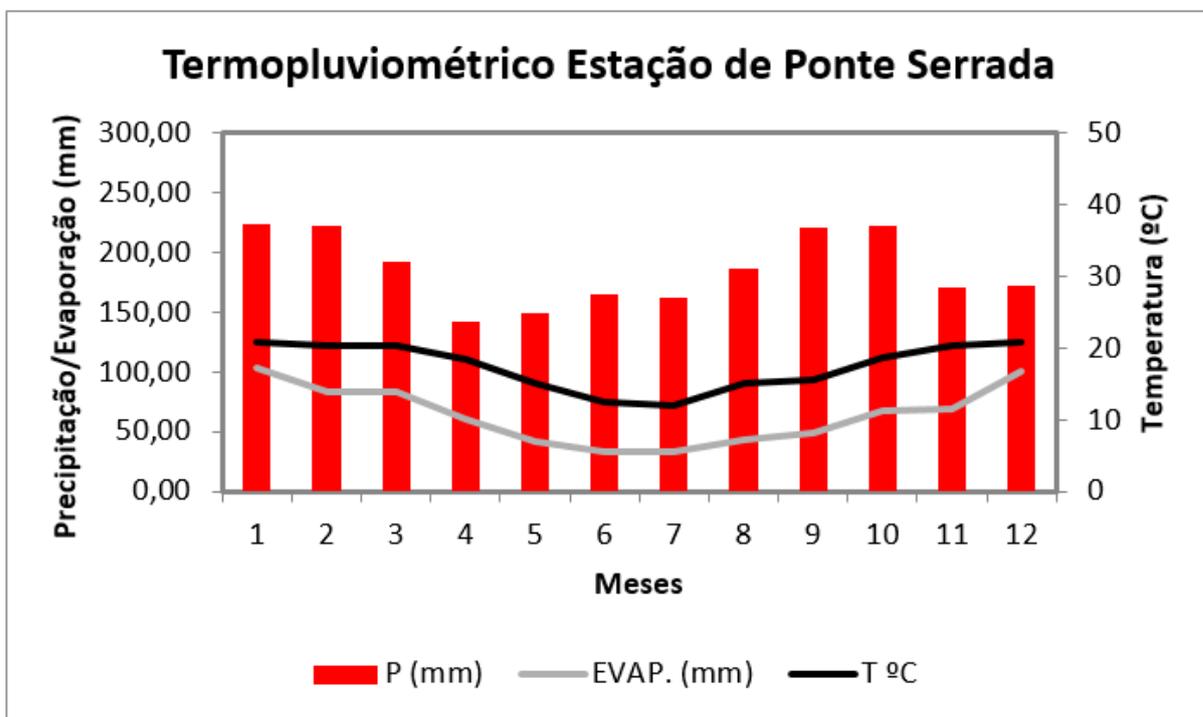
Figura 32 – Gráfico Termopluviométrico da Estação de Ponte Serrada.

Foram confeccionados Gráficos Termopluviométricos, os quais permitem representar simultaneamente a variação da temperatura e da precipitação ao longo de um ano. Utilizou-se a série histórica de dados referente ao período de 1980 a 1990 da Estação de Ponte Serrada (Figura 32) e período de 1954 e 1990 da Estação de Porto União (Figura 33).

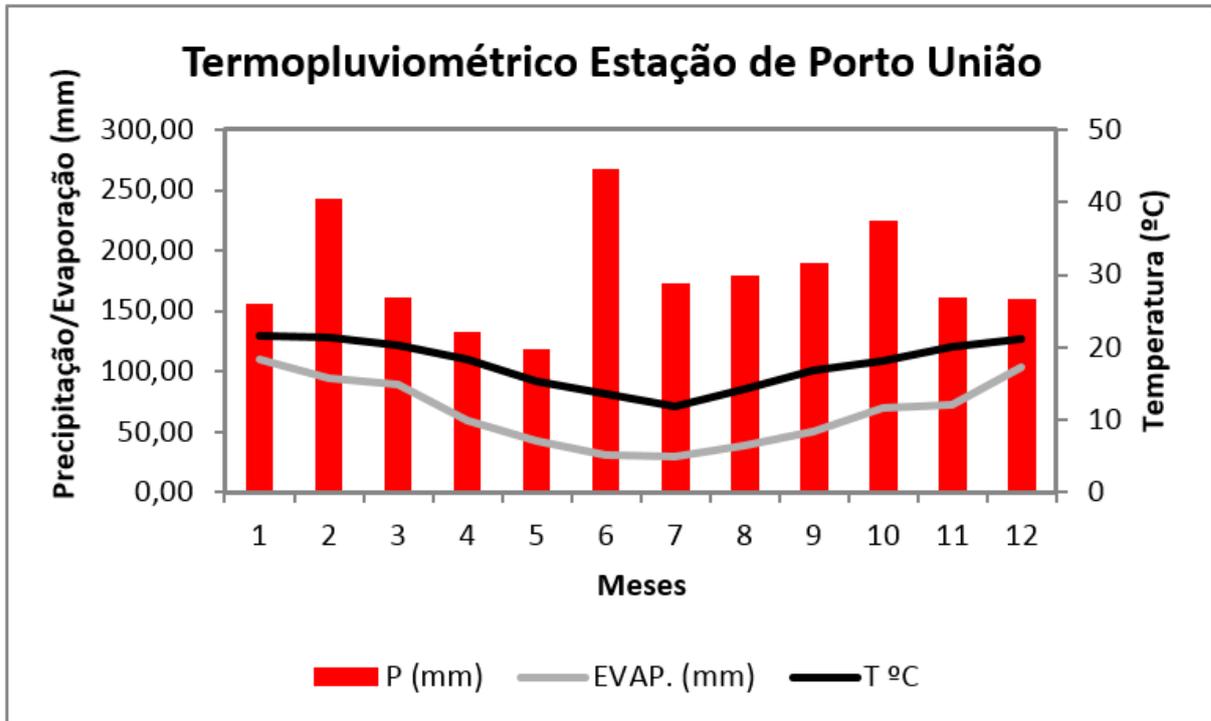
Figura 33 – Gráfico Termopluviométrico da Estação de Porto União.

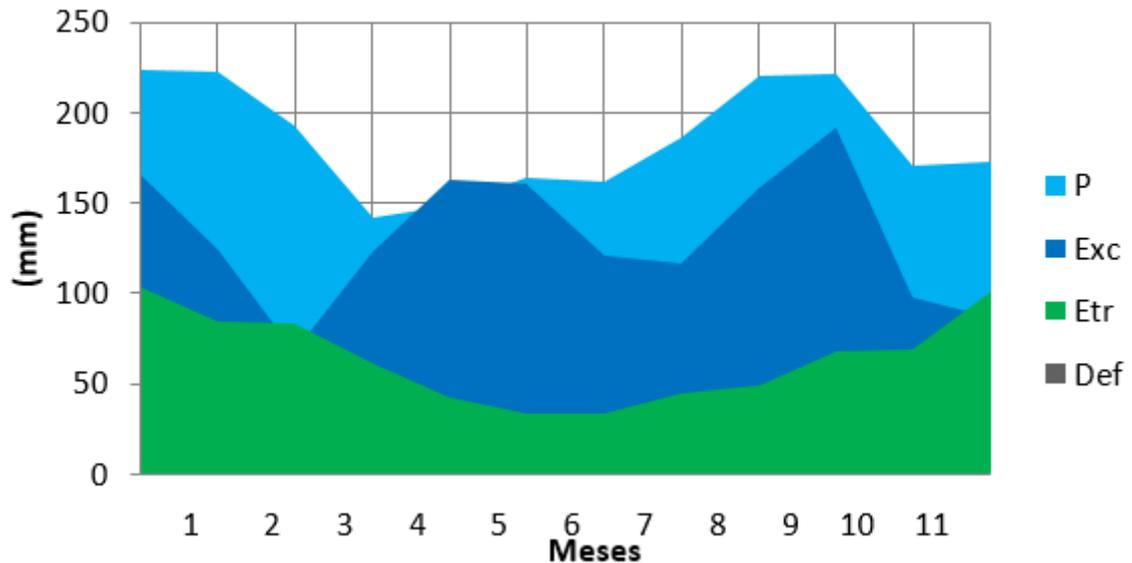
Figura 34 – Representação gráfica do balanço hídrico mensal da Estação Meteorológica de Ponte Serrada.

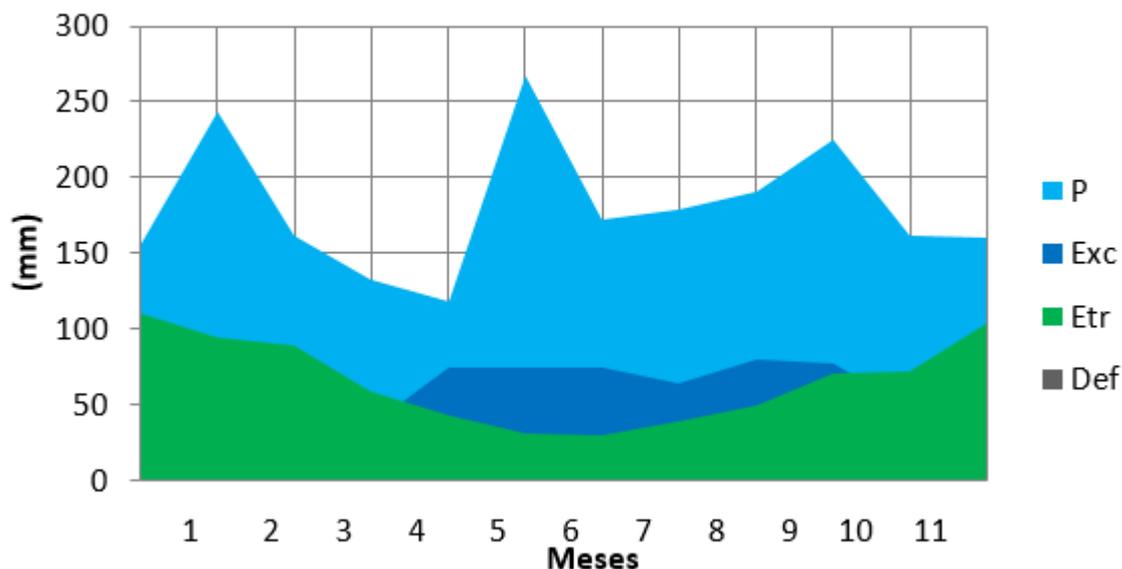
Figura 35 – Representação gráfica do balanço hídrico mensal da Estação Meteorológica de Porto União.

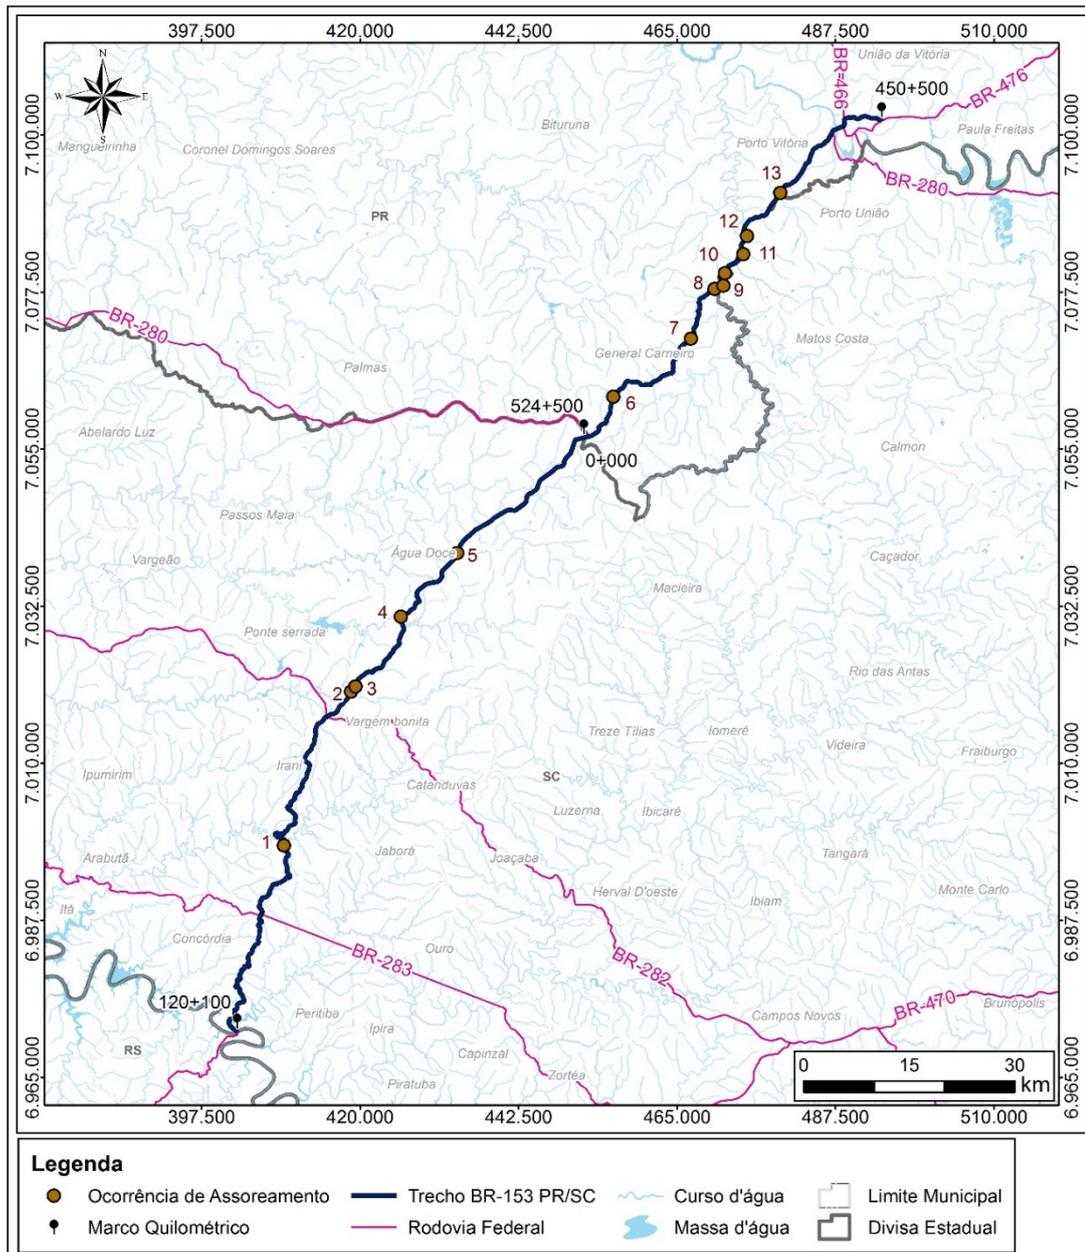
Figura 39 - Localização dos pontos de ocorrência de assoreamento

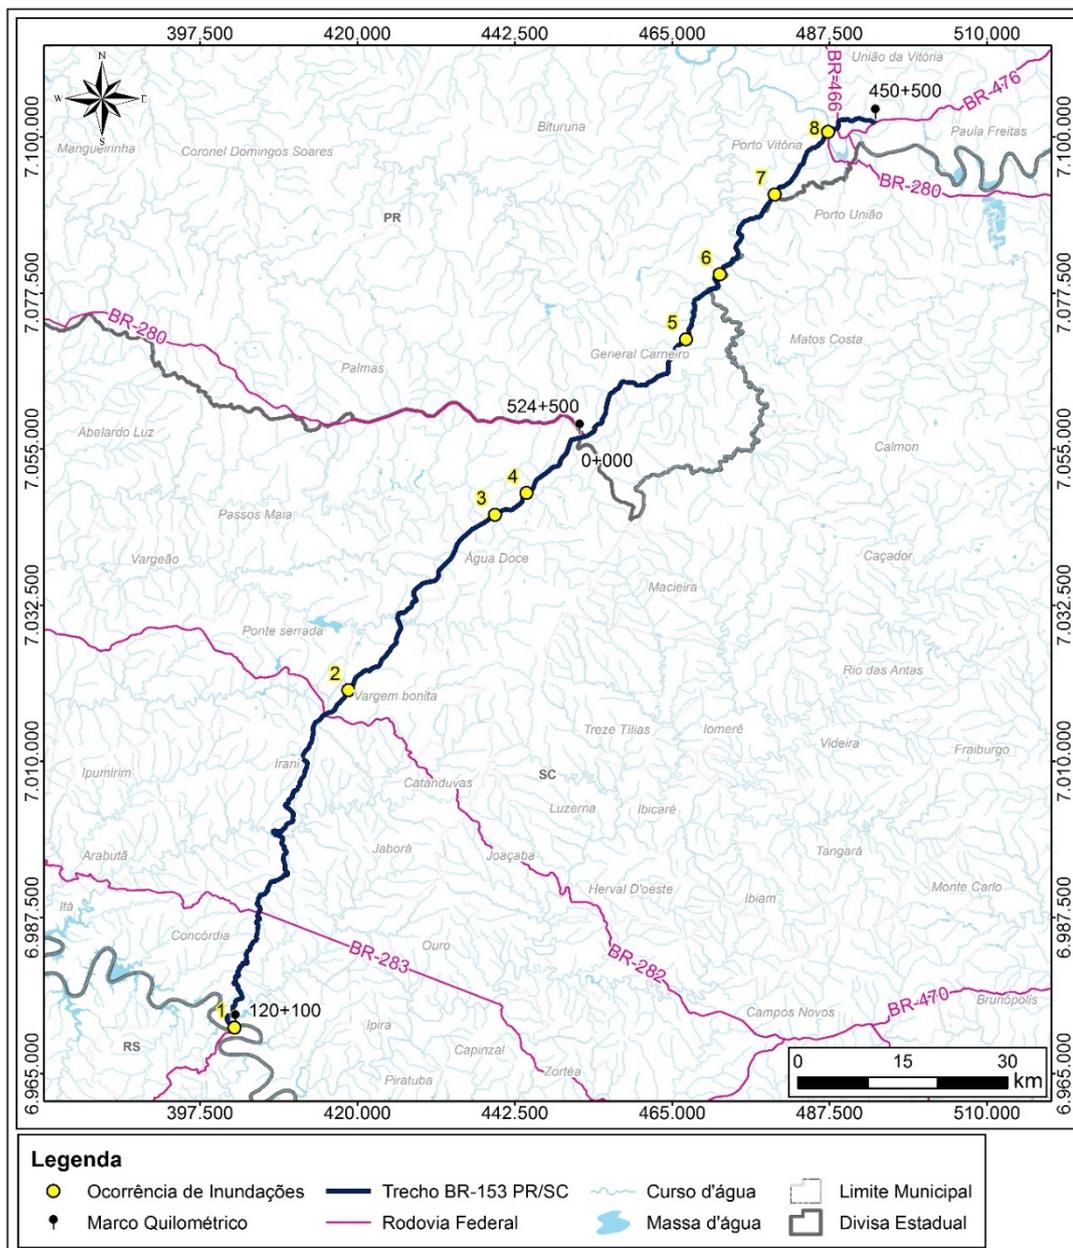
Figura 40 - Localização dos pontos de ocorrência de inundações sazonais

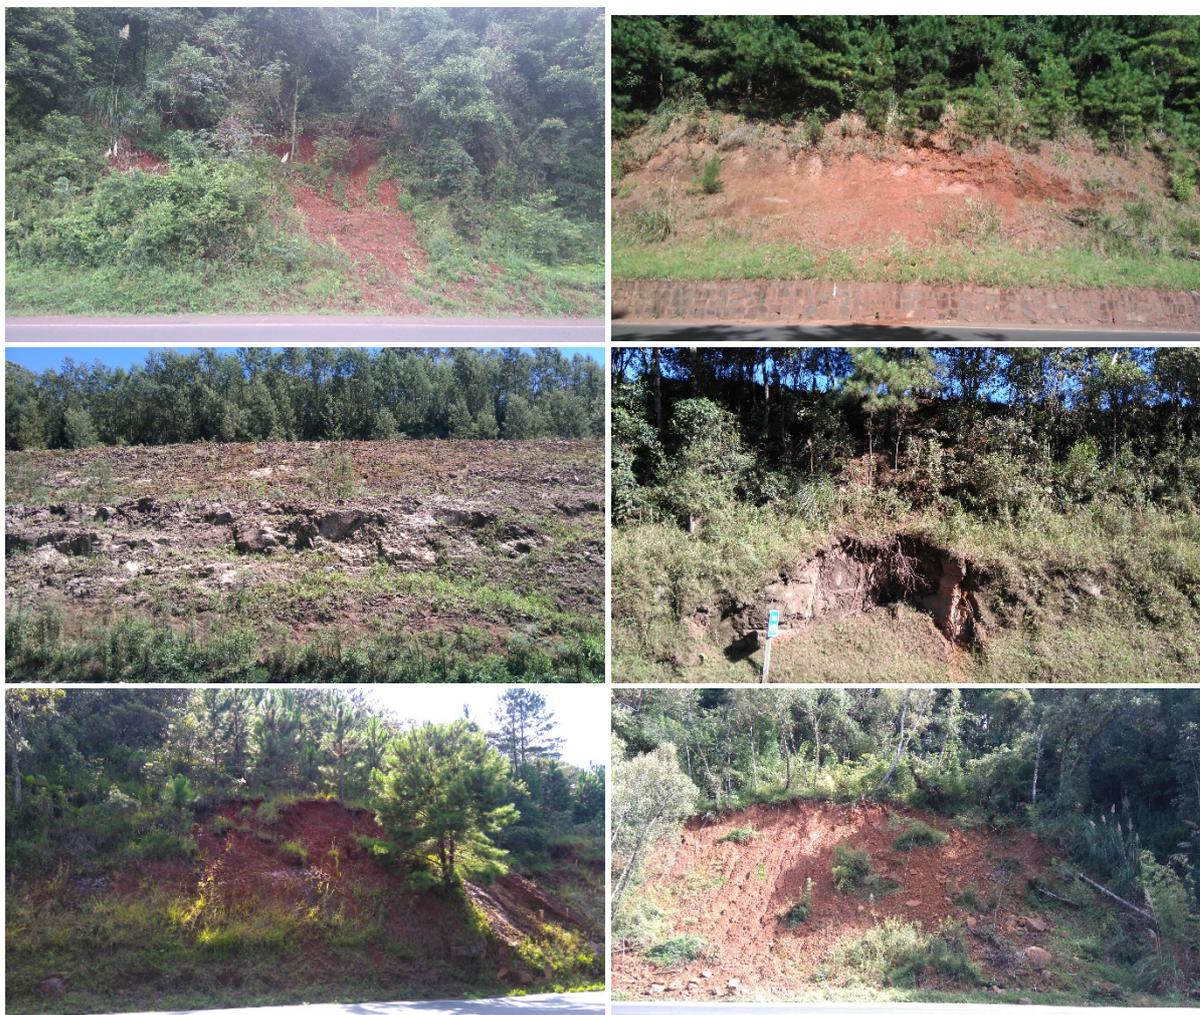
Figura 45– Fotografias mostrando afloramento do tipo corte de estrada contendo diversas feições relacionadas a movimentos de massa terrosos ao longo da Área em Estudo.

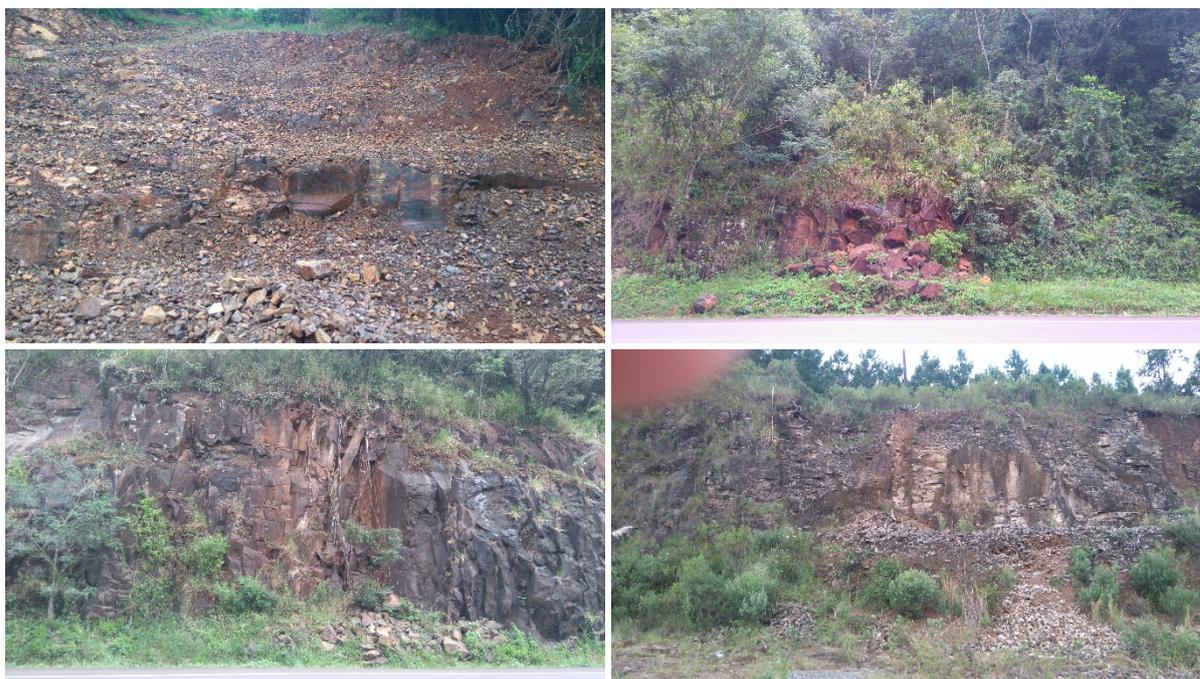
Figura 46– Fotografias mostrando afloramento do tipo corte de estrada contendo diversas feições relacionadas a movimentos de massa rochosos ao longo da Área em Estudo.

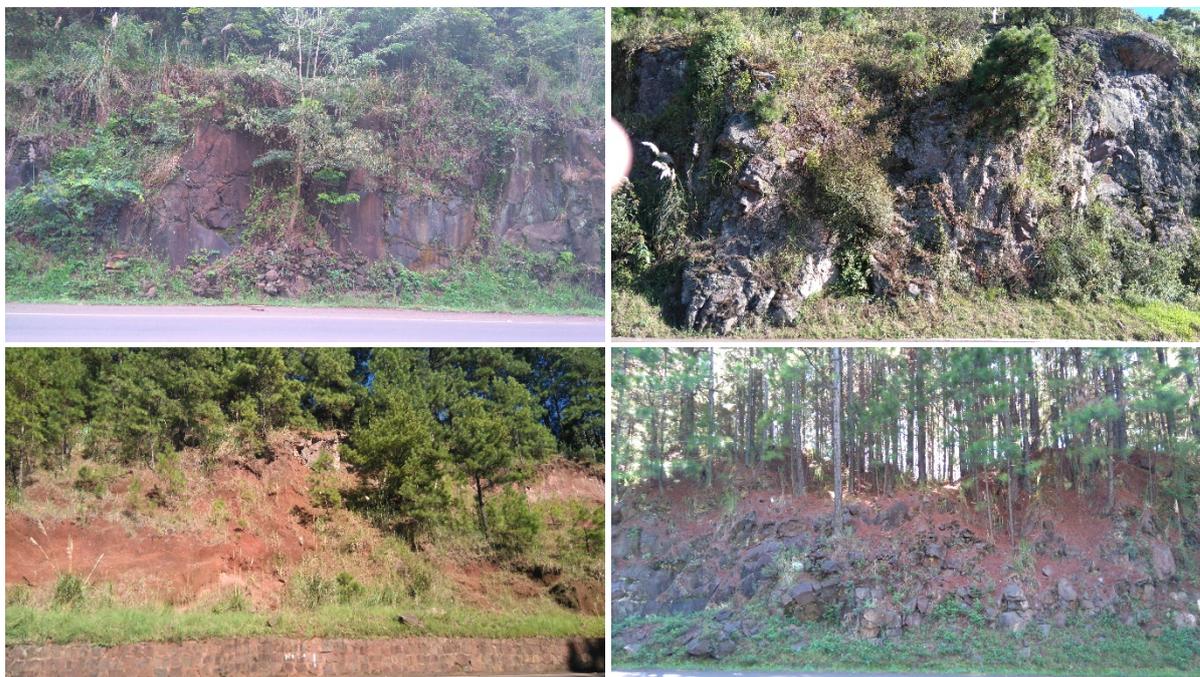
Figura 48 – Fotografias mostrando afloramento do tipo corte de estrada contendo diversas feições relacionadas a movimentos de massa terrosos e rochosos em conjunto ao longo da Área em Estudo.

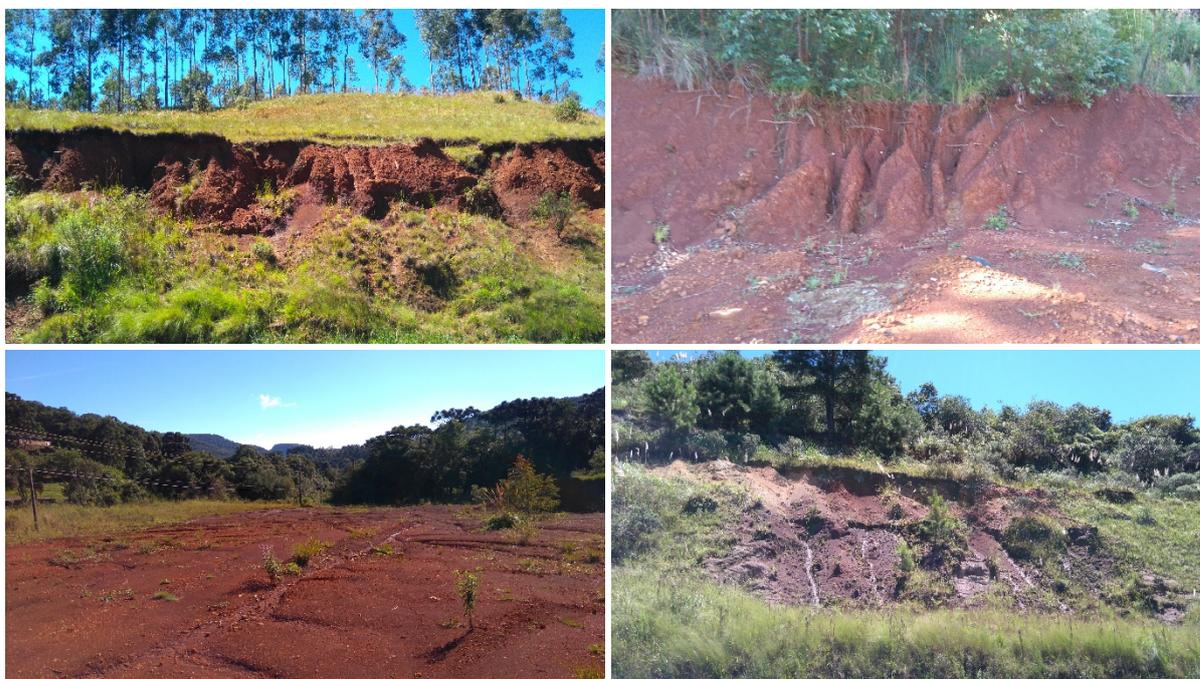
Figura 49 – Fotografias mostrando afloramento do tipo corte de estrada contendo diversas feições relacionadas a propagação de sulcos e ravinamentos ao longo da Área em Estudo.

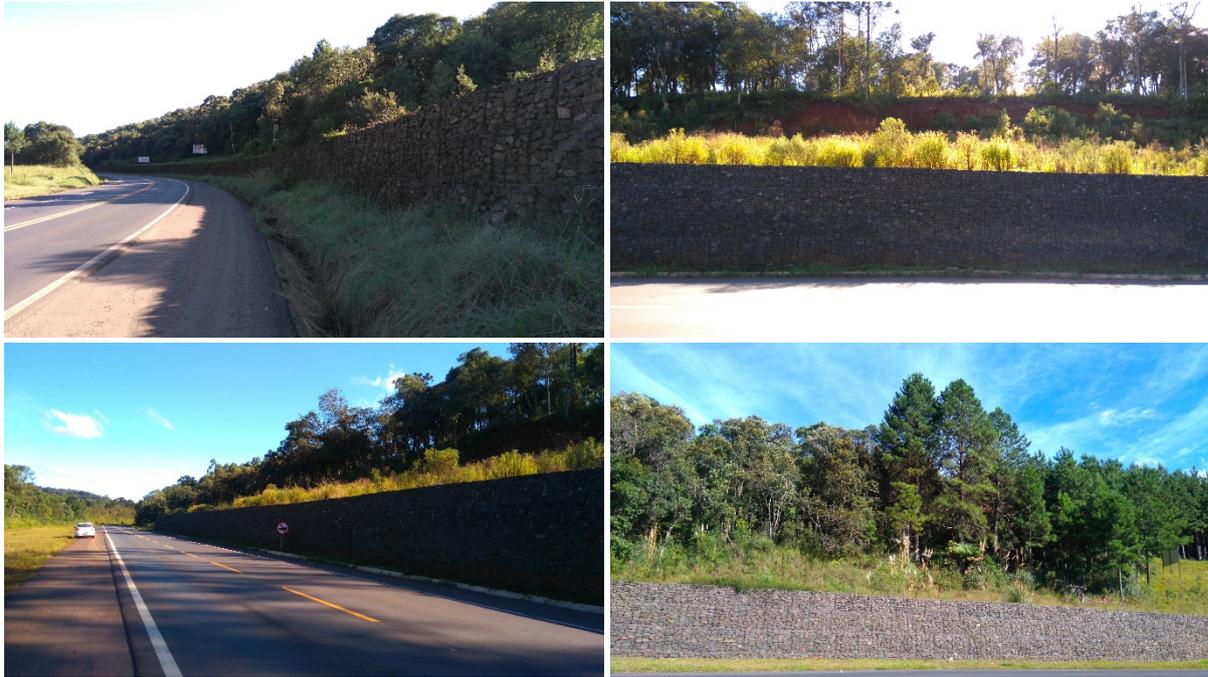
Figura 50 – Fotografias mostrando muros de arrimo construídos para conter problemas relacionados a movimentos de massa e instabilidade de taludes ao longo da Área em Estudo.

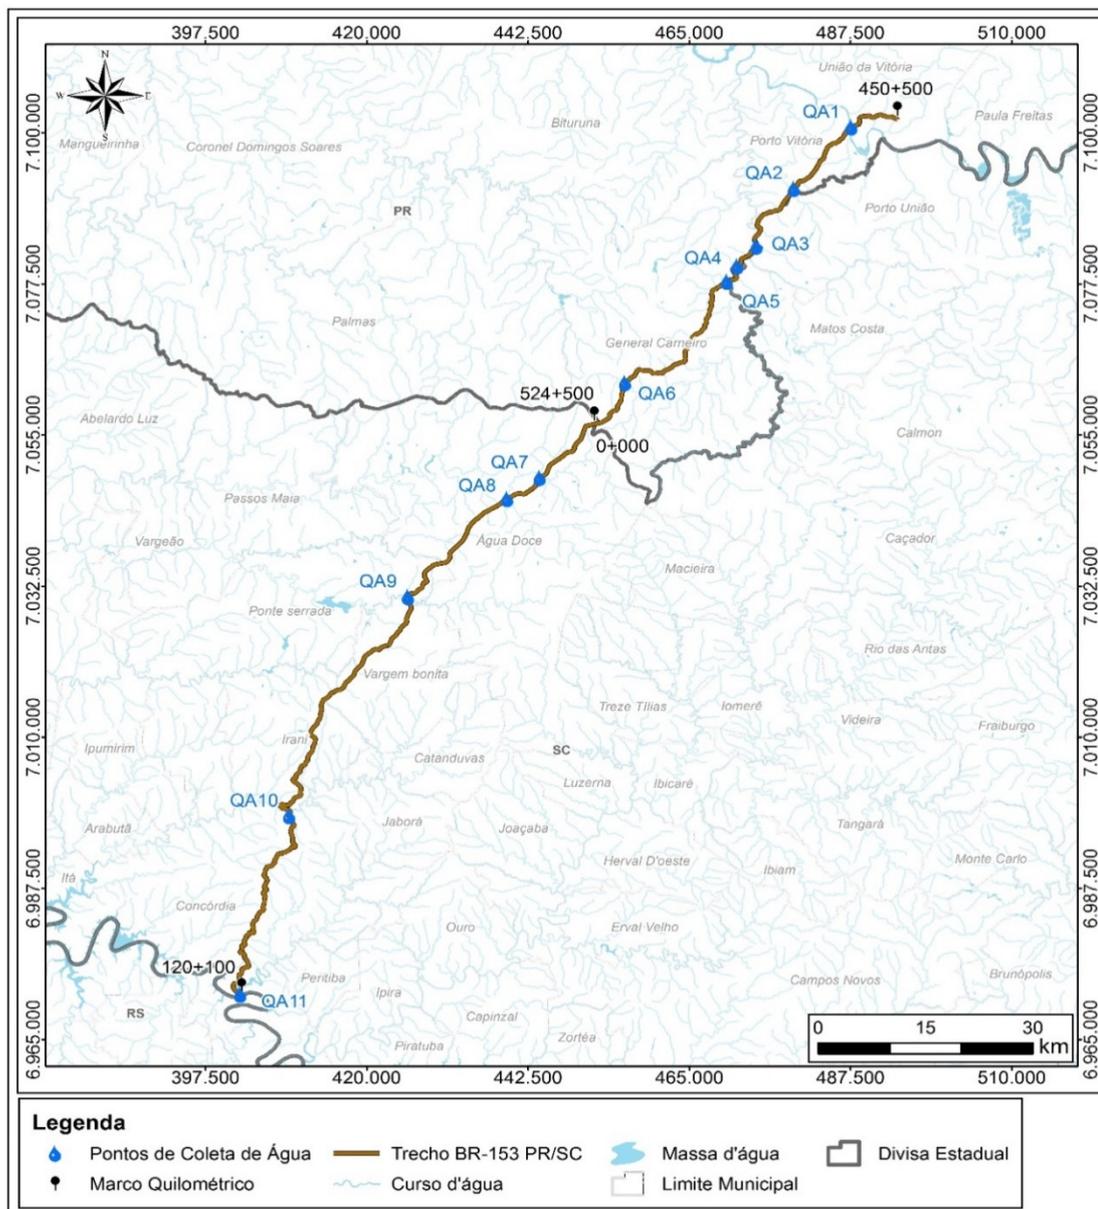
Figura 67 - Pontos de coleta de água

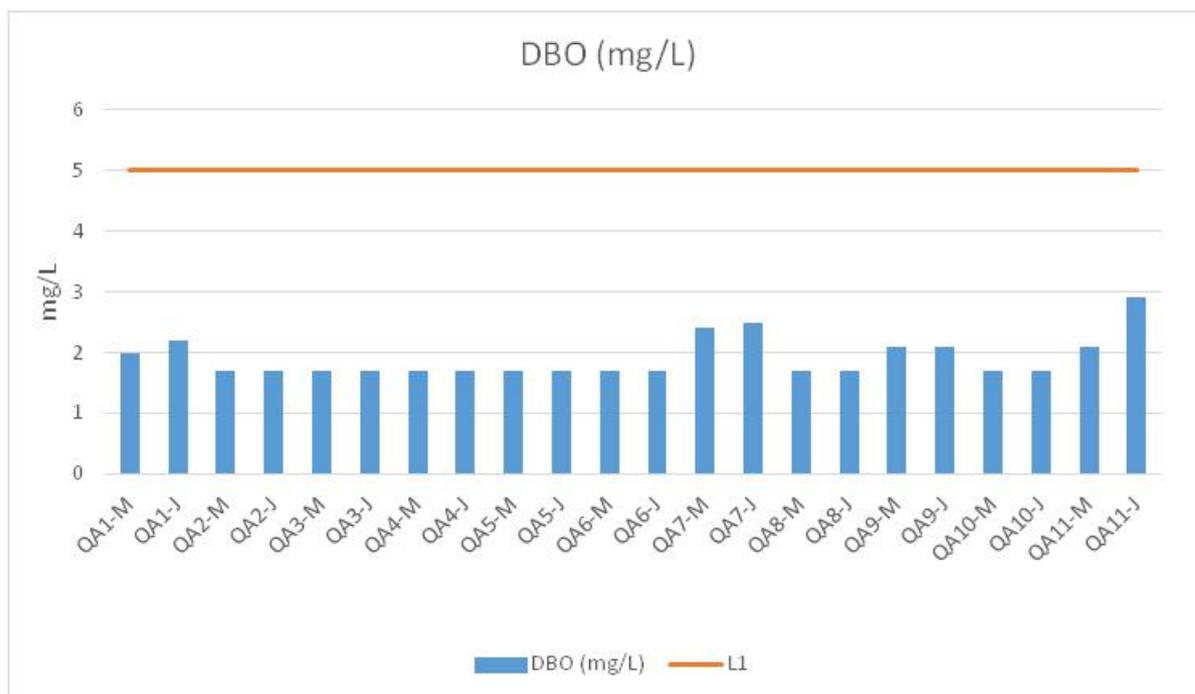
Figura 68 - Resultado quantitativo da DBO das amostras coletadas. Valores em mg/L (máximo aceitável 5 mg/L).

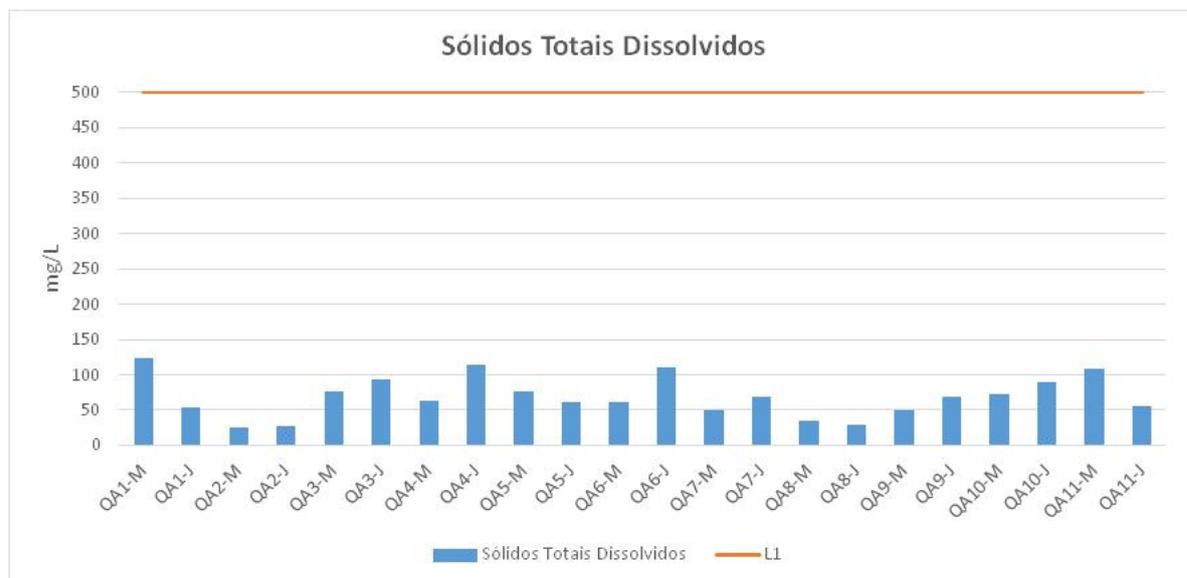
Figura 69 - Resultado quantitativo de sólidos totais das amostras coletadas. Valores em mg/L

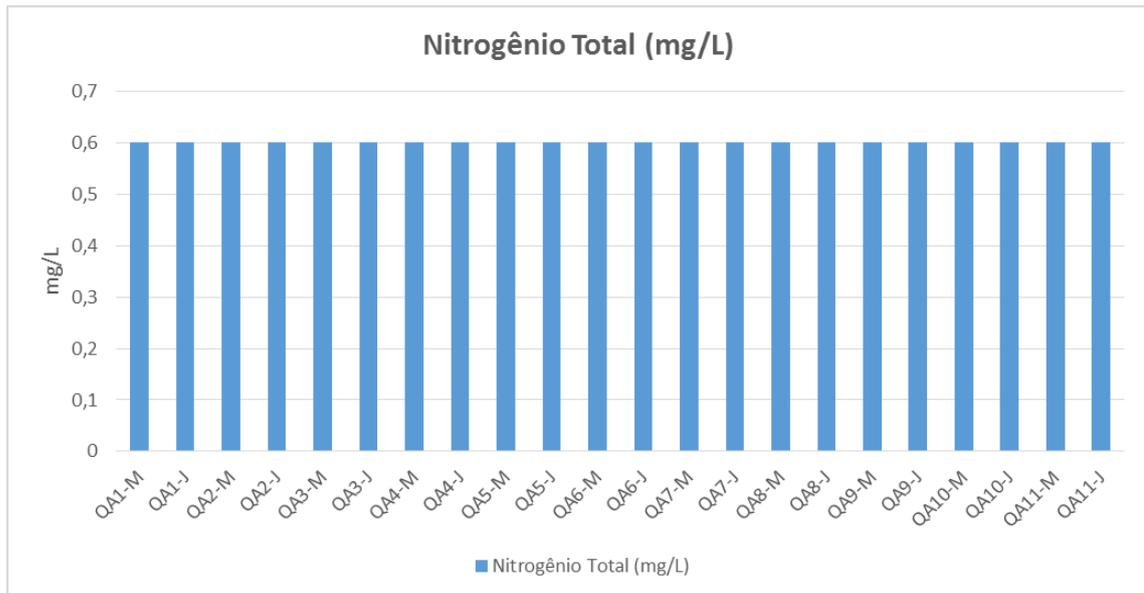
Figura 70 - Resultado quantitativo de Nitrogênio Total das amostras coletadas. Valores em mg/L

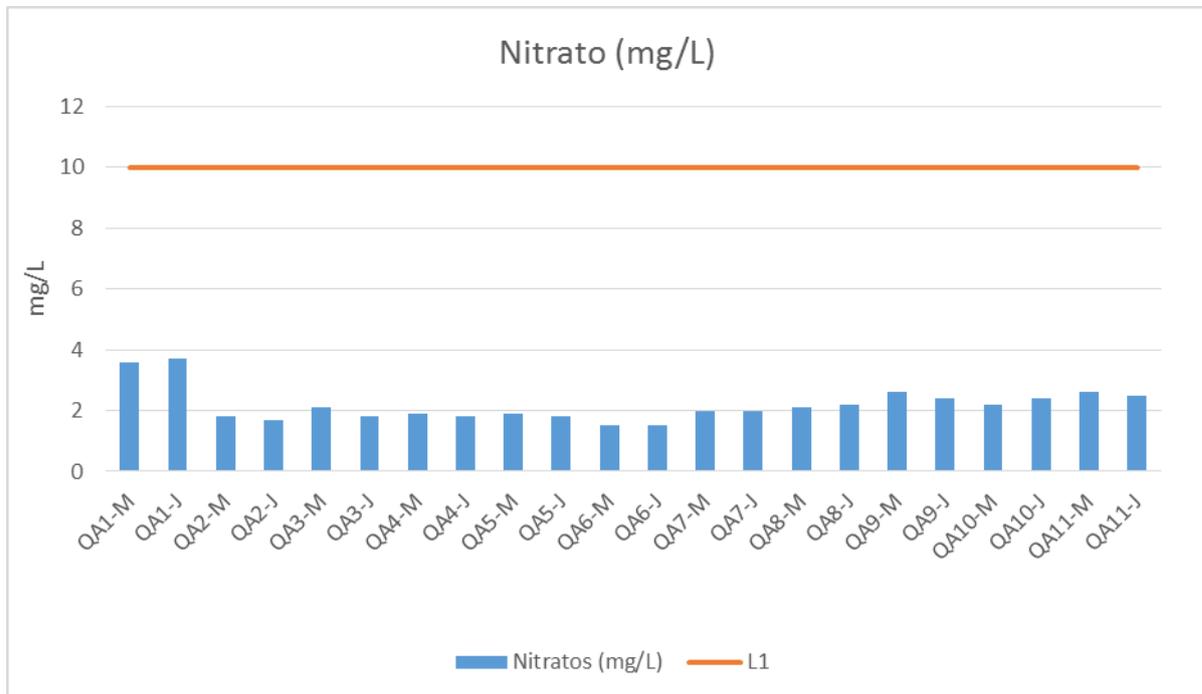
Figura 71 - Resultado quantitativo de Nitrato das amostras coletadas. Valores em mg/L.

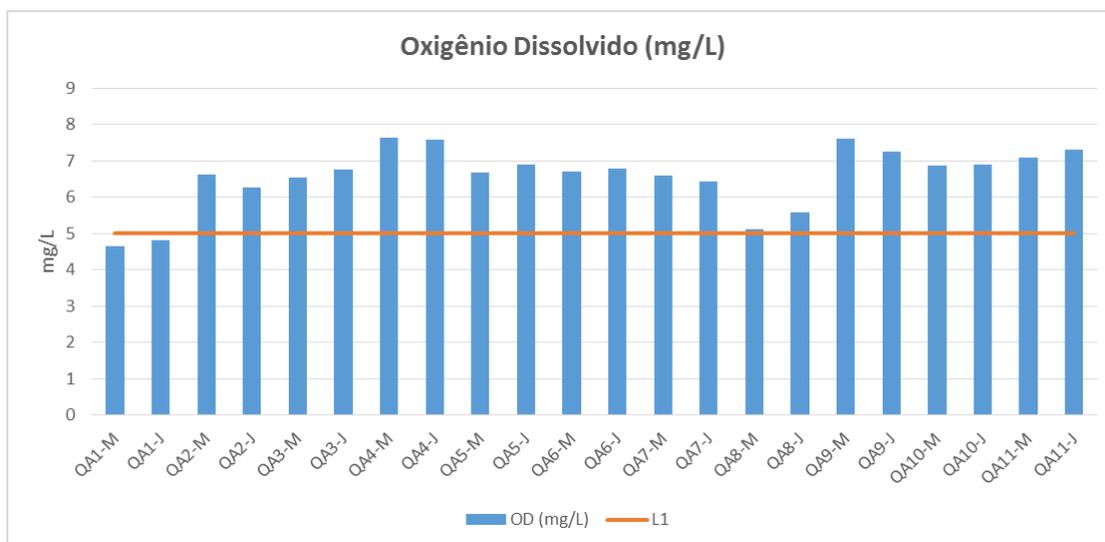
Figura 74 - Resultado quantitativo de Oxigênio Dissolvido das amostras coletadas. Valores em mg/L

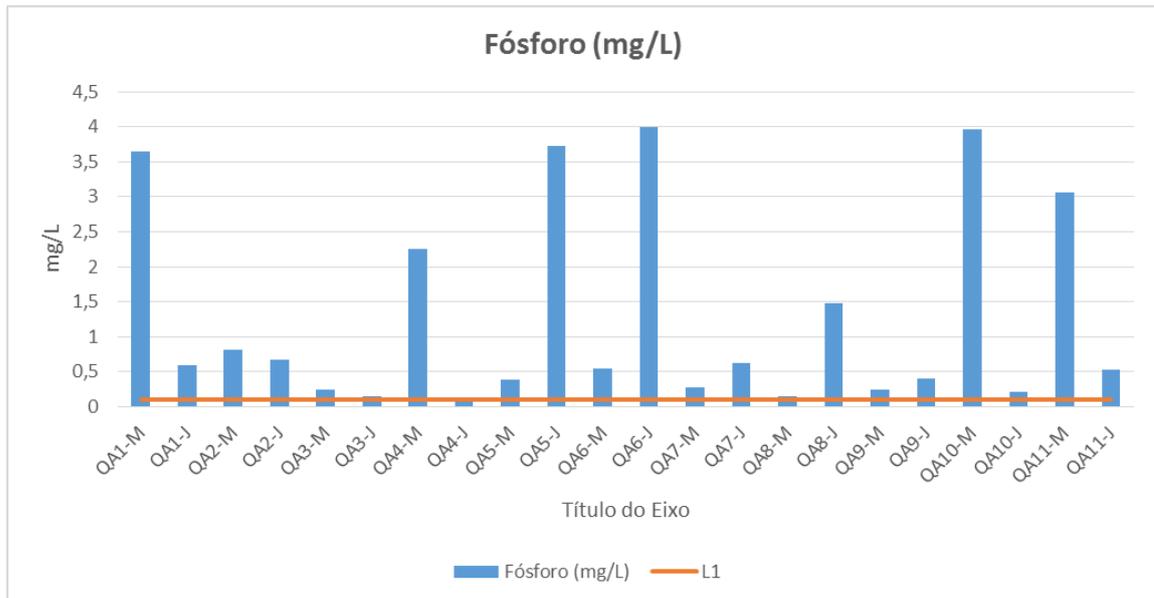
Figura 76 - Resultado quantitativo de Fósforo Total das amostras coletadas no trecho da rodovia BR-364/060 em estudo. Valores em mg/L

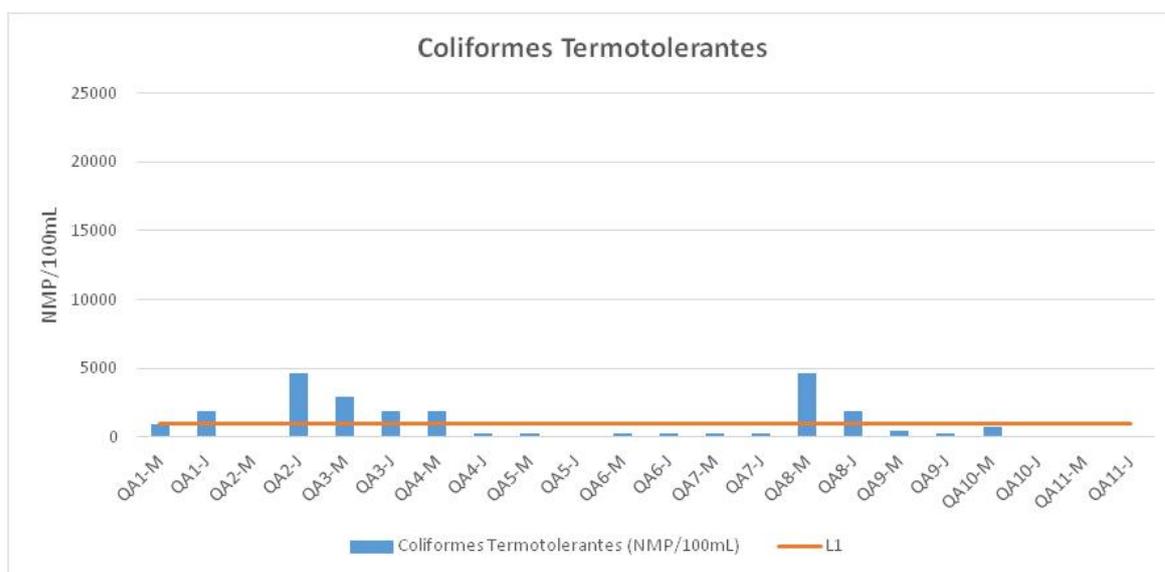
Figura 77 - Resultado quantitativo de Coliformes Termotolerantes das amostras. Valores em mg/L
