ESTUDO DE IMPACTO AMBIENTAL - EIA

LICENCIAMENTO AMBIENTAL DAS OBRAS DE REGULARIZAÇÃO, DUPLICAÇÃO, AMPLIAÇÃO DA CAPACIDADE E CONSTRUÇÃO DE OBRAS DE ARTE ESPECIAIS E OBRAS DE ARTE CORRENTES DA RODOVIA BR-153/PR/SC, COM EXTENSÃO TOTAL DE 198,6 KM

ESTUDO DE IMPACTO AMBIENTAL – EIA
VOLUME I

Março de 2017

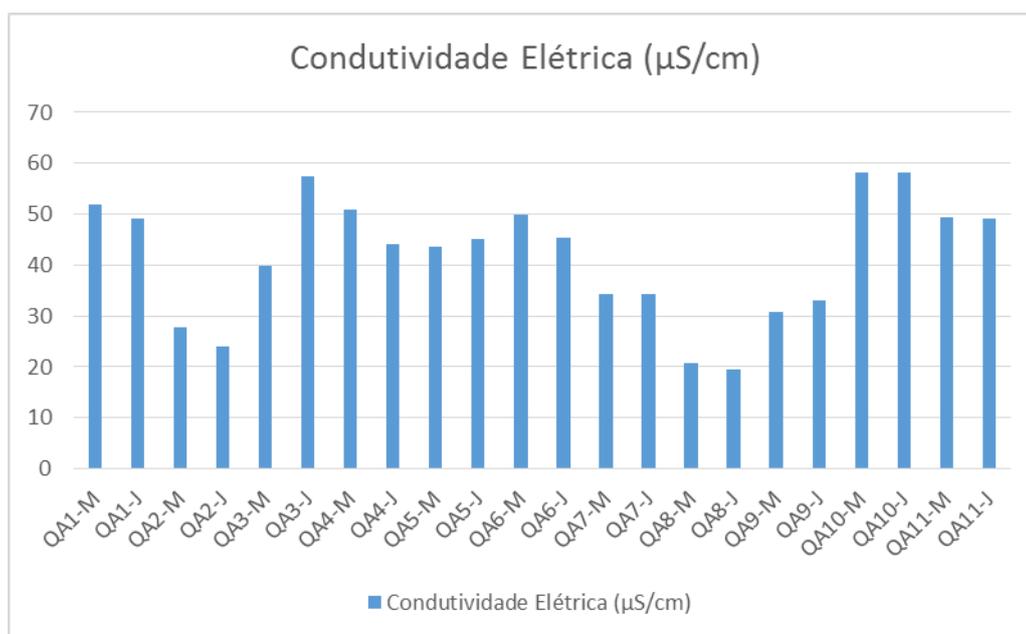
Figura 78 - Resultado quantitativo de Condutividade Elétrica das amostras. Valores em mg/L

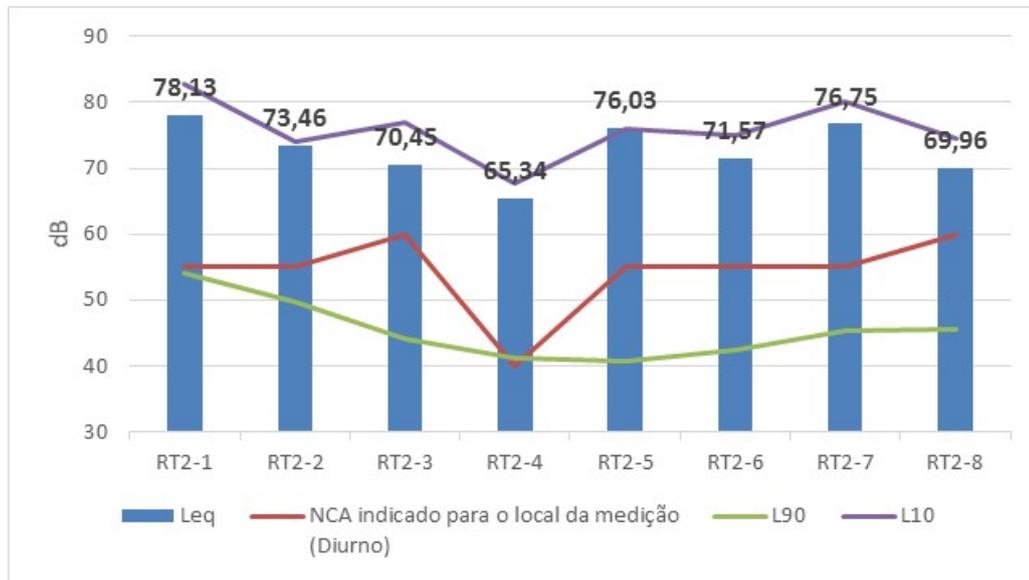
Figura 79 - Comparação entre o Leq obtido e o limite (NCA) - Diurno
